# PROTOKOL Z MĚŘENÍ DOBY DOZVUKU

| <b>AKCE:</b> | <b>TĚLOCVIČNA ZŠ U OBORY, PRAHA 22 – UHŘÍNĚVES</b> |
| <b>NÁZEV ZKOUŠKY:</b> | Měření doby dozvuku |
| <b>ČÍSLO ZKOUŠKY:</b> | n2026079 |

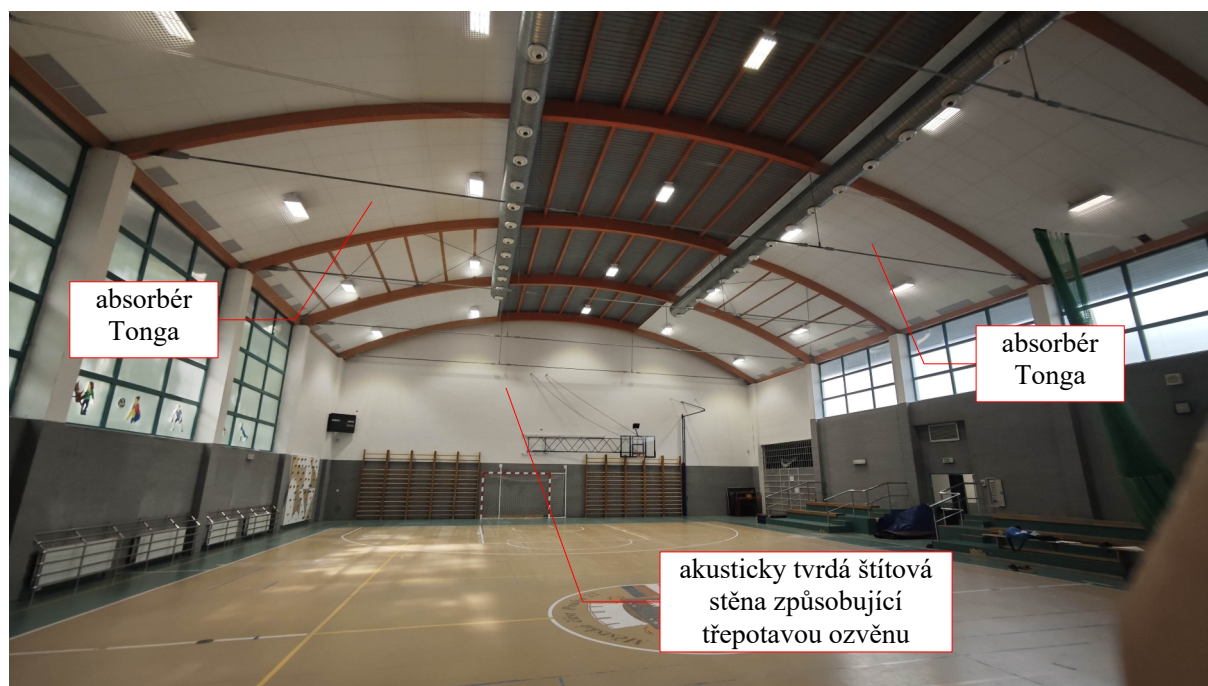
Obr. 2 – fotografie absorberu Tonga na stropě tělocvičny

Realizovaná akustická opatření představují zvukopohltivý obklad Tonga o tl. 40 mm, umístěný na část stropu tělocvičny, a to v celkové výměře nejméně 430 m<sup>2</sup>.
